Hoja de modificaciones 3

Fecha modificación:	30/03/2023
Orden de producción:	CC-16897/16898-AE
Plazo de entrega:	
Cliente:	Oilogist H&B, S.L
Contacto:	
Teléfono:	
Comercial:	Antonio Serrano

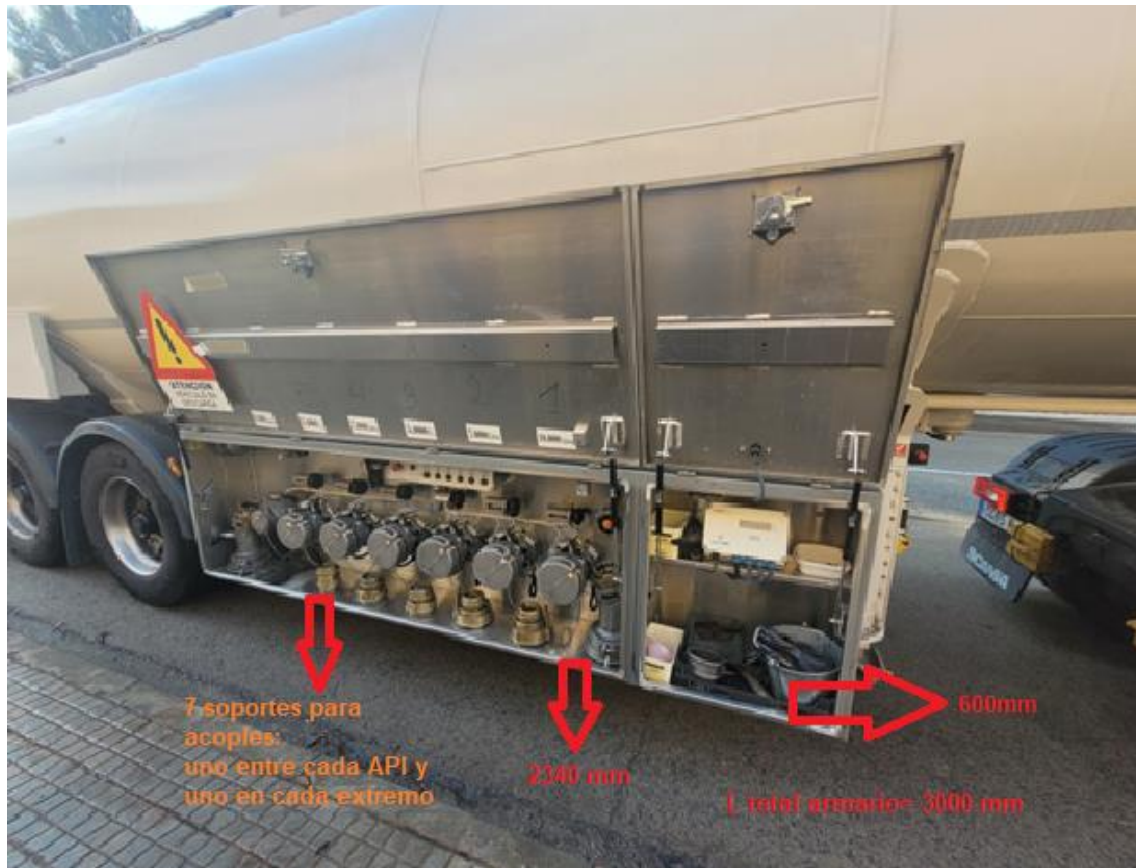
Ilustración 1: Disposición del armario

1. Solicita que no se instale armario de precintos, y en cambio se haga un cambio en la construcción de APIS: longitud del armario +/- 3000 mm, distribuidos en un compartimiento de 600 mm con una estantería en la mitad para instalar los precintos, y otro compartimiento destinado a las APIS con una longitud de +/- 2340 mm; además de instalar 7 soportes para acoples y rejillas para protegerlos de derrames. (ver ilustración 1).

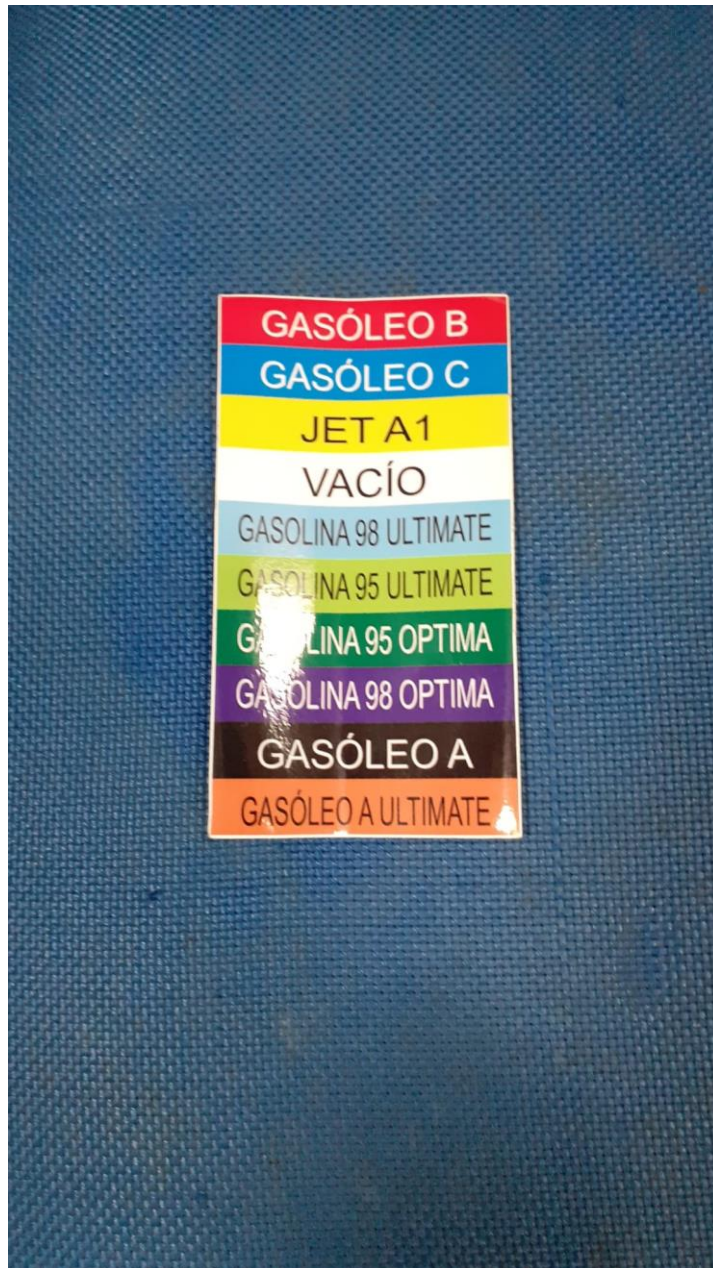
Ilustración 2: Adhesivo identificador de producto

2. Aporta imagen de los adhesivos identificadores de producto que necesita (ver ilustración 2).

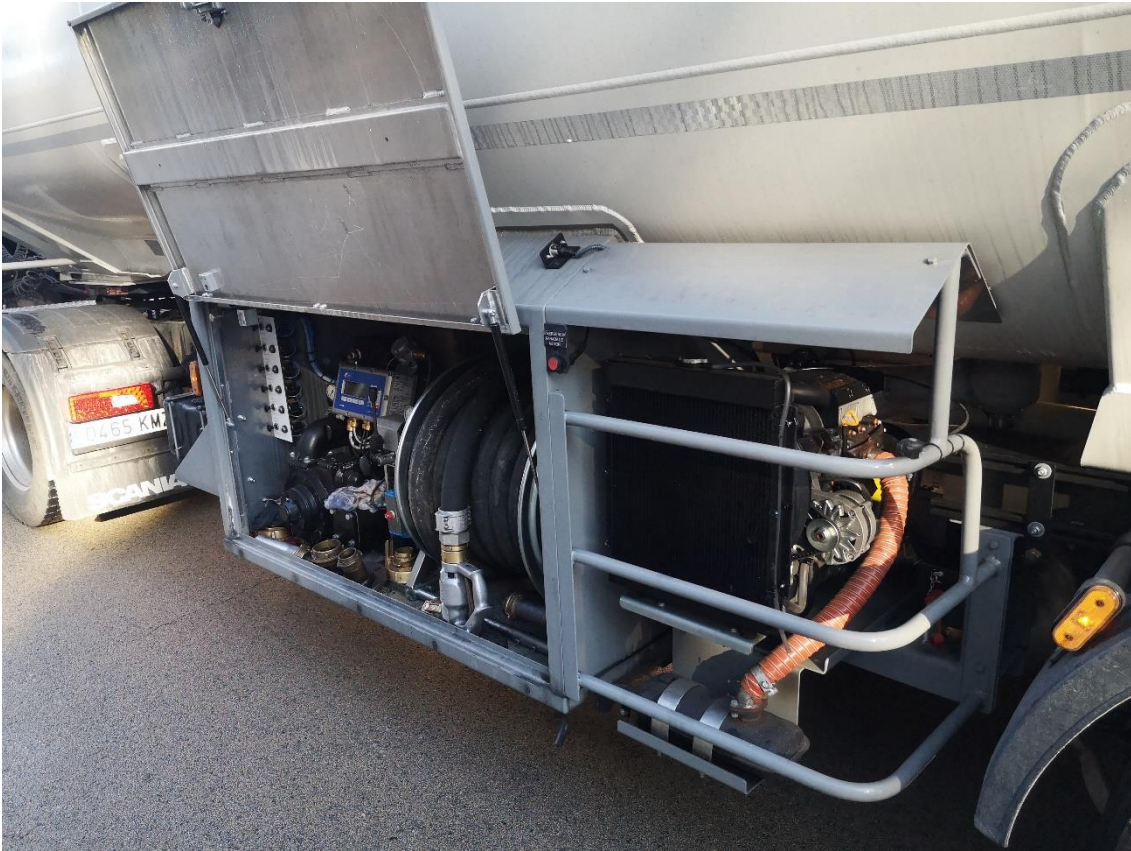
Ilustración 3: Disposición del equipo-motor

3. El cliente, manifiesta no que quiere el motor sen un armario cerrado sino al descubierto (ver ilustración 3), cabe recalcar que tal como está en la imagen, las barras del soporte no cumplen con la normativa de protección ciclista, se ha de hacer algo similar pero obviamente cumpliendo la normativa y dejando fácil acceso a la batería.
